常州市武进区遥观新峰喷涂厂地块 土壤污染状况调查报告

委托单位：常州市武进区遥观新峰喷涂厂

编制单位：江苏佳鼎生态环境科技有限公司

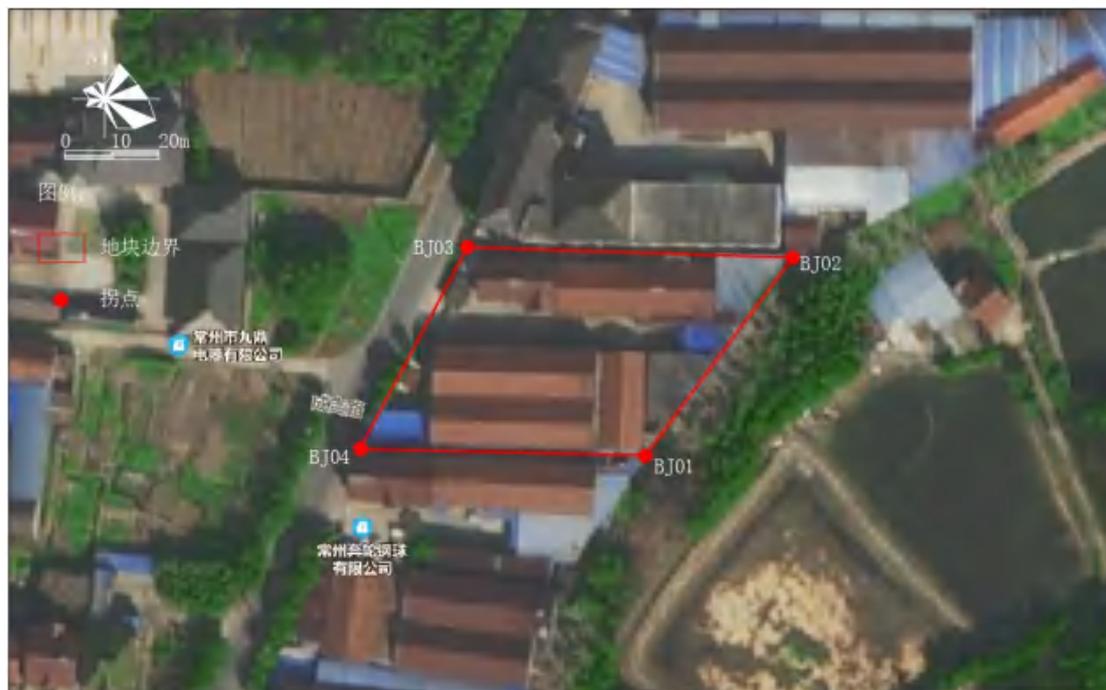
图1.3-1 地块范围图

新峰喷涂位于江苏常州经济开发区遥观镇建农村，占地面积3647.5m²。四至范围：东至绿植区，南至常州市宏昌五金塑料厂，西至华光大道，北至常州市丰华涂装厂。根据现场踏勘、人员访谈、土地证、历史卫星图及厂区实际用地范围，确定了本次调查范围。调查地块范围见图1.3-1，地块拐点坐标见表1.3-1。

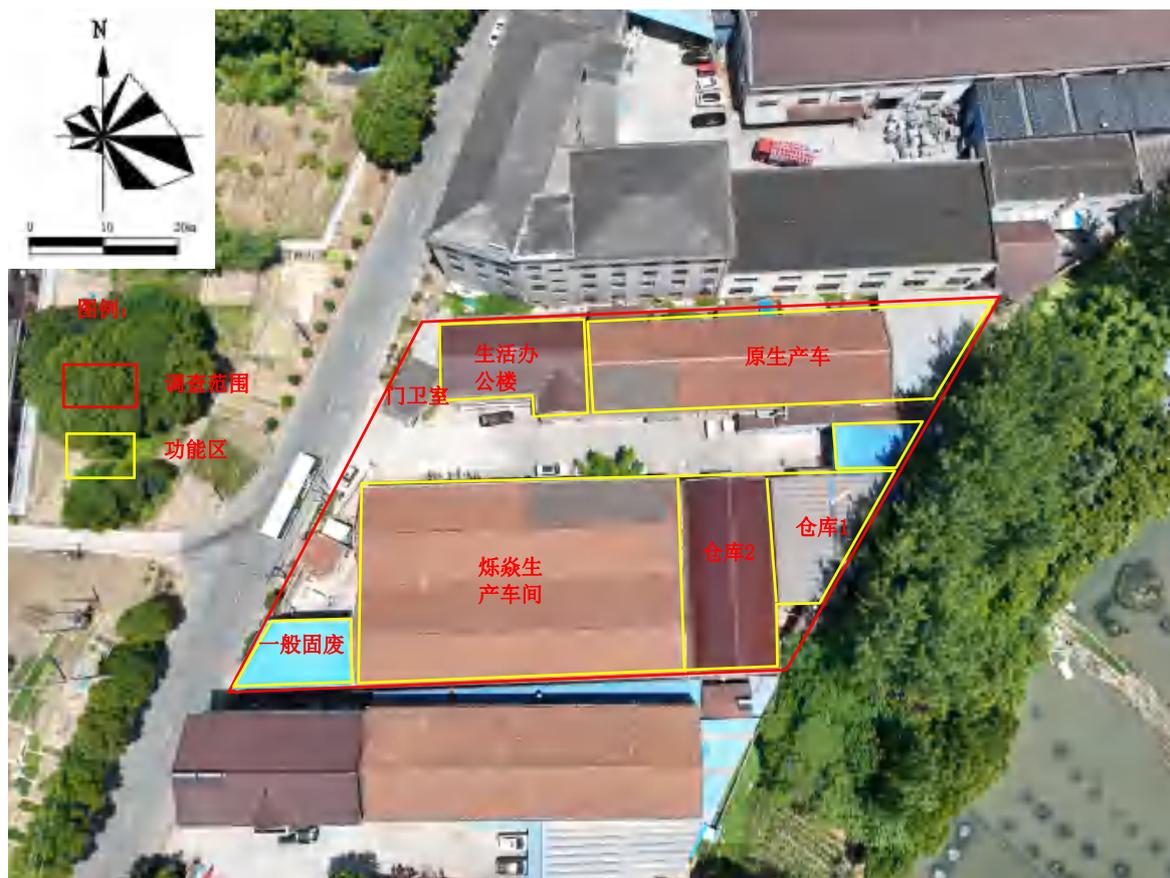
图2.4-1 调查地块航拍照

根据人员访谈、现场踏勘及航拍照，调查地块内原有建筑保留，原生产设备、环保设备已拆除，生产涉及原辅料以及固废均已清理。地块内南边部分厂房于2022年初外租给其它单位做生产车间以及仓储，其它空置。地块现状航拍照见图2.3-1。

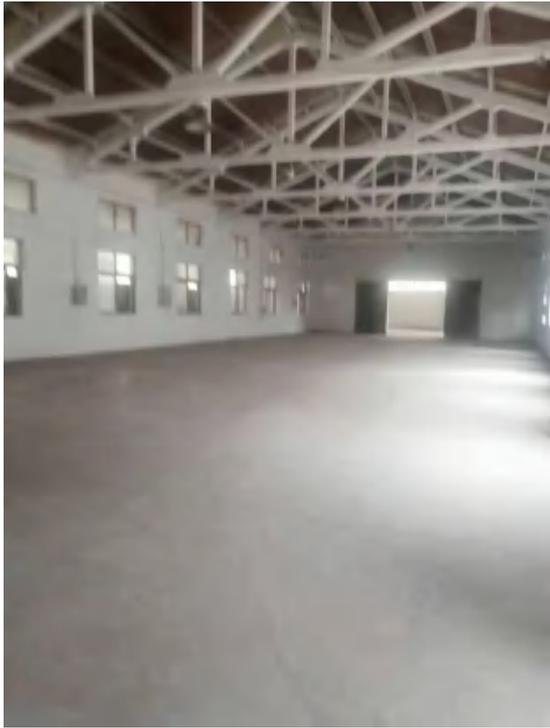
原生产车间内生产设备、原辅料均已清空。	重点区域
2	废气处理设备区域

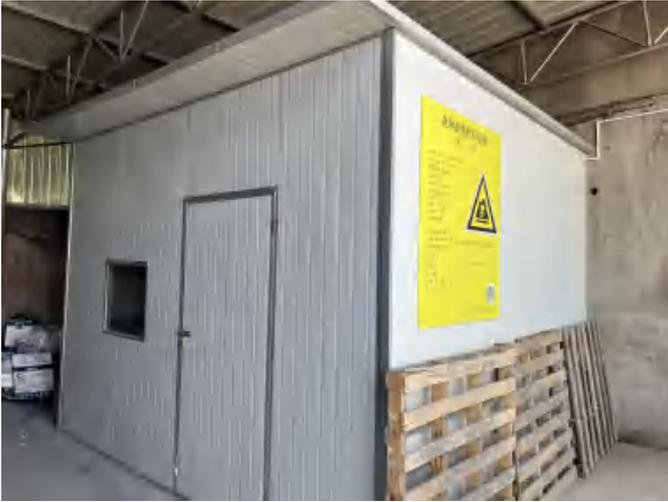
危废仓库内的危废均已处置	重点区域
4	办公楼

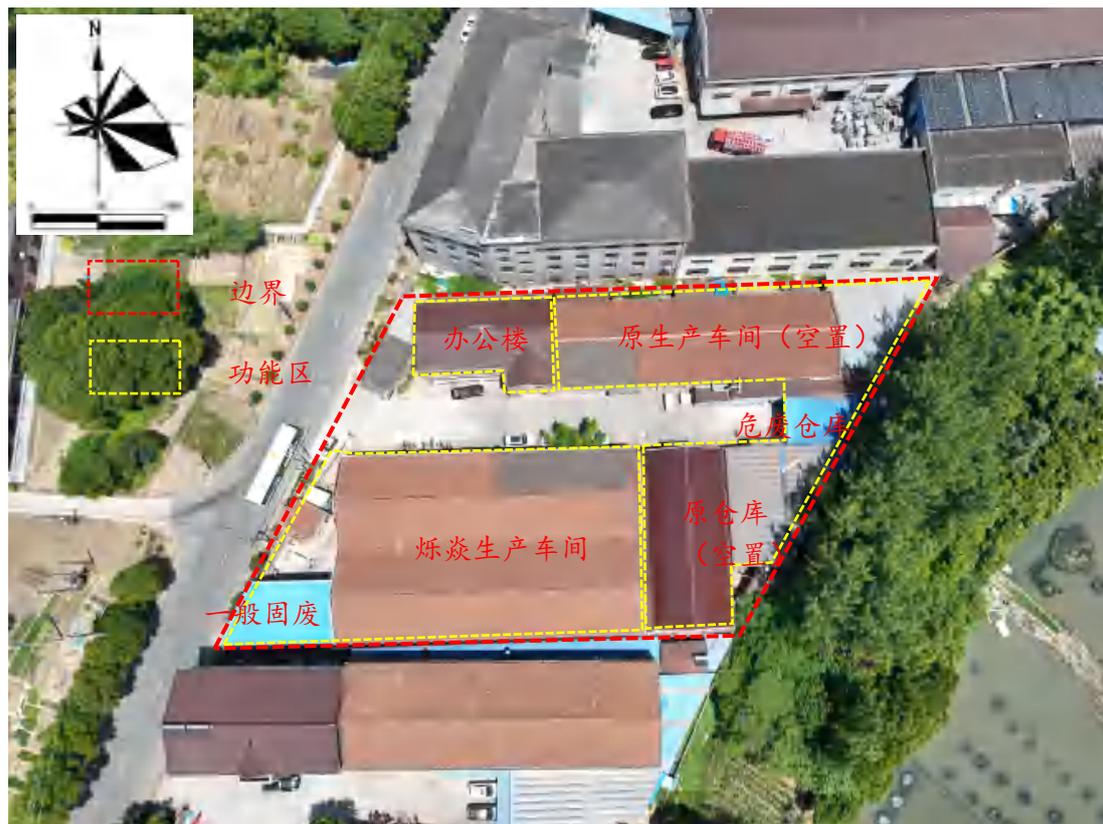
图3.4-1 地块内目前的功能区分布图

原生产车间、仓库现在空置，南边部分厂房依旧作为常州烁焱生产厂房。具体分布如下。

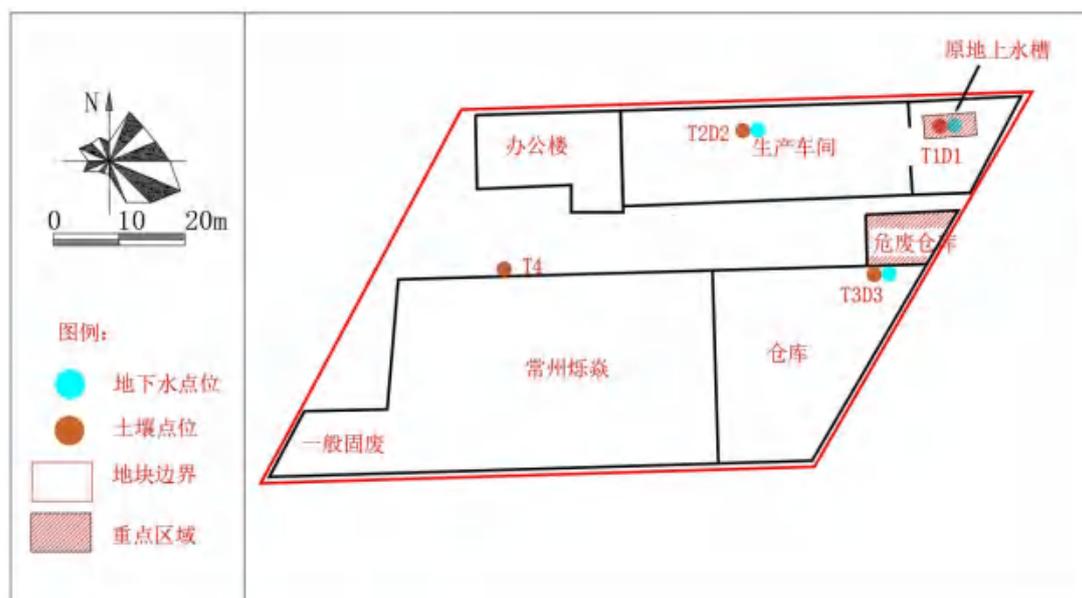
图3.6-1 自行监测点位示意图

其它：新峰喷涂2021年被列为土壤环境重点监管企业，并于2022年6月委托常州科太编制土壤地下水隐患排查、自行监测方案、有毒有害、自行监测报告，检测结果表明土壤质量达到《土壤环境质量建设用地土壤污染风险管控标准（试行）》（GB36600-2018）第二类用地筛选值，地下水质量达到《地下水质量标准》（GB/T 14848-2017）IV类标准。原监测点位如下：

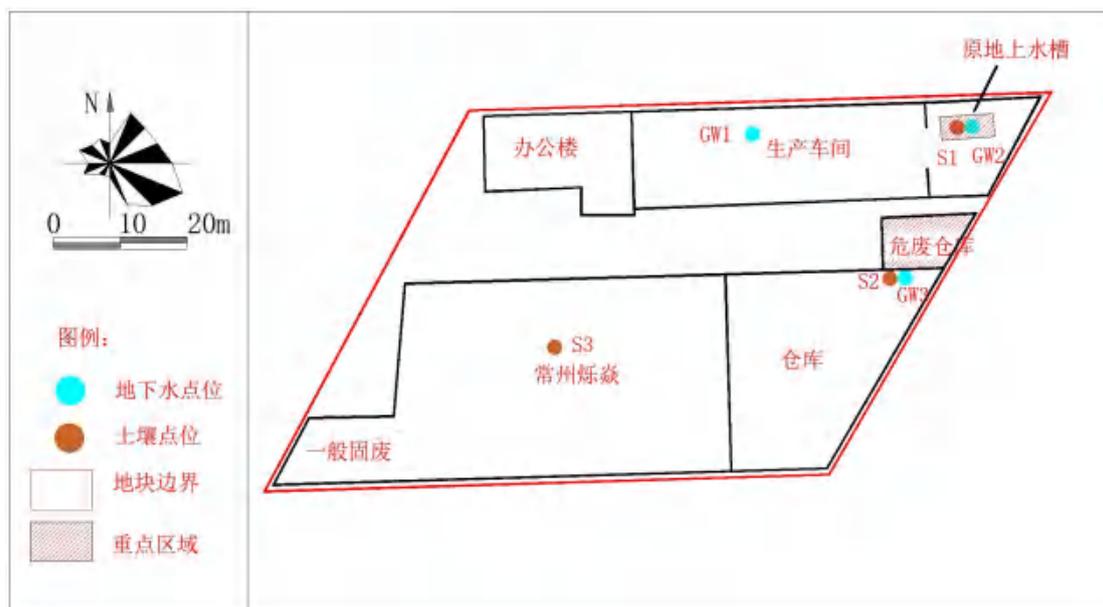
图4.1-1 地块内采样点位布设图（结合新峰喷涂平面布置）

布点情况说明：针对新峰喷涂生产车间、仓库面积以及分布等特点，采用专业判断布点法进行布点。其中在生产车间、原料堆场下方等可能遗留环境污染的点位进行了布点，并在厂区外西侧空地布设了对照点。

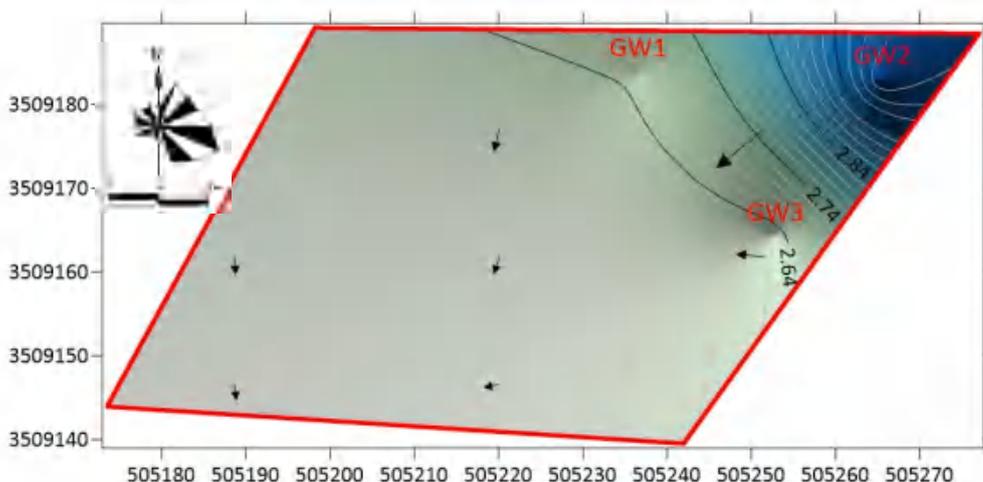
图5.1-1 地下水流向图

编号	X (m)	Y (m)	孔口标高 (m)	地下水埋深 (m)	水位标高 (m)
GW1	3509183.719	505236.529	4.350	1.7	2.65
GW2	3509182.842	505265.260	4.514	1.5	3.014
GW3	3509164.247	505252.684	4.320	1.7	2.62

采用surfer软件对地下水水位现场测量数据进行差值（克里金法）得到本项目地块所在区域的潜水流向，见图5.1-1。
